ПРОБЛЕМЫ РЕСТАВРАЦИИ ОБЪЕКТОВ КУЛЬТУРНОГО НАСЛЕДИЯ В ИСТОРИЧЕСКОМ КВАРТАЛЕ ИРКУТСКА

Иркутск – город исторический, архитектурные постройки которого составляют его большую ценность. В статье освещаются вопросы реконструкции объектов культурного наследия. Особое внимание уделяется вопросам реставрации деревянных памятников истории и культуры. Рассмотрены результаты работы архитекторов над проектом «Дом жилой в усадьбе Колика», расположенным по улице Седова, 20, как один из примеров реставрации.

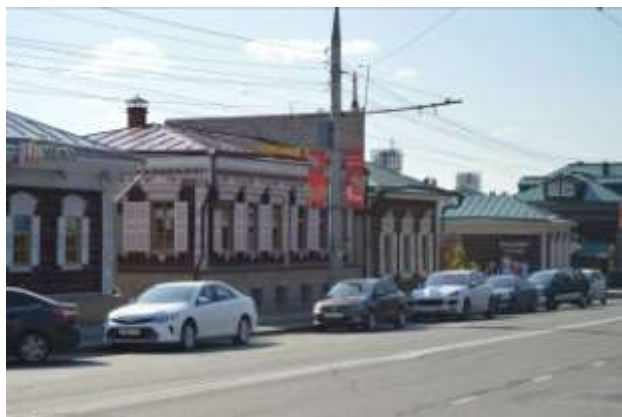
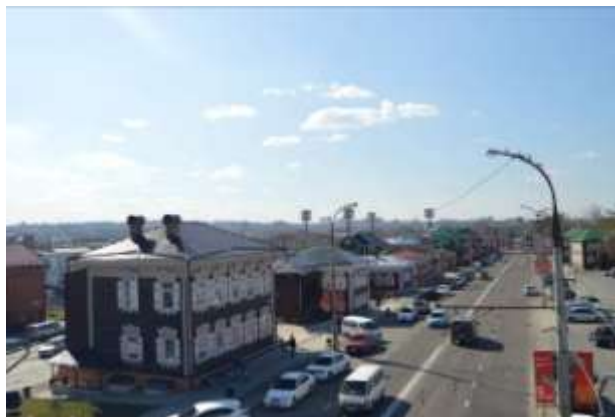
С другой задачей – реконструкцией деревянного зодчества – сложнее. Памятники истории и культуры получили приличную реставрацию, часть объектов восстановили по чертежам. Но было и много домов, в которых технологии были искажены: кому-то из инвесторов захотелось «пошире», кому-то – «повыше», заменялись материалы.

Рис. 1. Общий вид 130-го квартала после реконструкции: а – вдоль ул. Седова; б – по ул. Седова в сторону Крестовоздвиженской церкви (фото авторов)

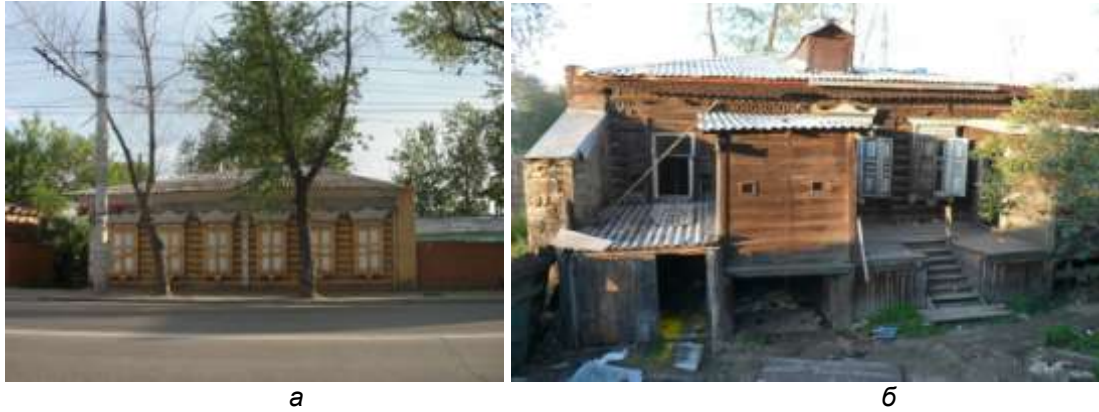
**Рис. 2. «Дом жилой в усадьбе Колика» по улице Седова, 20 до реставрации:
а – вид со стороны улицы Седова; б – вид на дворовый фасад
(фото авторов проекта реставрации)**

В рабочей документации аварийные конструкции подвала из песчаника были заменены на железобетонные, что максимально соответствует действующим нормам строительства. Можно назвать эту процедуру по изменению характера подвала как «скрытая реконструкция», которая не нарушает архитектурный и исторический облик памятника.

Особенностью данного памятника являлось отсутствие переруба в месте примыкания стены брандмауэра. Фактически сруб с одной стороны не был перевязан. Для обеспечения прочности и жесткости конструктивной схемы сруба была введена, первоначально отсутствующая стена переруба.

Стенка брандмауэра предназначена для препятствия распространению огня на соседнее здание, которого до проекта регенерации квартала 130-го не существовало, но по проекту планировки регенерации исторической застройки квартала № 130, был построен смежный дом через брандмауэр. Также принципиально поменялась конструкция кровли. Была изменена стропильная система с вальмовой 4-скатной на 3-скатную – для обеспечения водоотведения. Кроме того и техническое состояние старой оценивалось как недопустимое, а повторное использование её элементов – нецелесообразное, ввиду повреждений гнилостного характера.

Для восстановления работоспособности и эксплуатационной пригодности стен постройки была предусмотрена полная разборка и сборка сруба с заменой деструктивных элементов (нижних, верхних, подоконных венцов), а дворовые прирубы исполнили в «новоделе». Брёвна были очищены от красочных наслоений, пропитаны антисептиками и антипиренами, стены – тонированы под цвет сосны. На дворовом фасаде перед двумя главными входами устроена единая площадка с крыльцом, стилистически близким к постройкам начала XX в. (рис. 3).

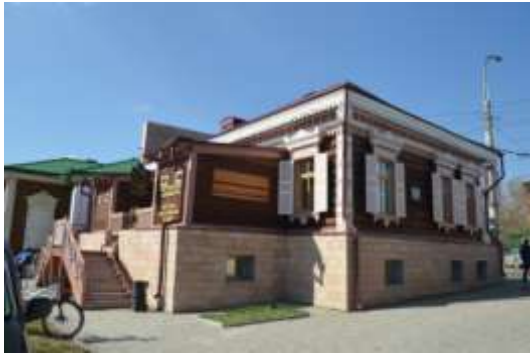
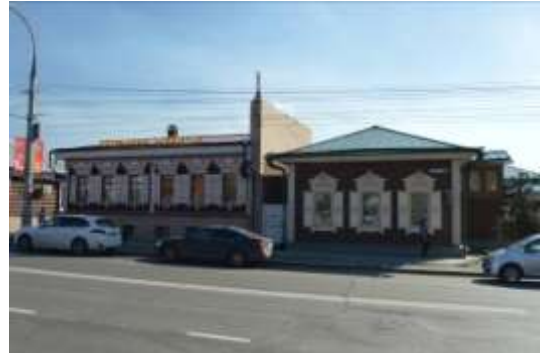
В этом объекте можно найти только нюансы, которые смотрятся «неисторически». Так, к небольшим недочётам можно отнести несоблюдение ячеистой структуры остекления, облицовки цоколя камнем не характерным для нашего города и окон в цокольном помещении не соответствующих историческому облику. Но они поправимы в будущем, в остальном реставрация объекта была сделана удачно, пропорции дома сохранились, цветовое решение «не режет глаз» и соответствует историческому образу Иркутска.

Рис. 3. «Дом жилой в усадьбе Колика» по улице Седова, 20 после реставрации: а – вид на дворовый фасад с крыльцом на цоколе; б – вид на главный фасад со смежным домом (фото авторов)

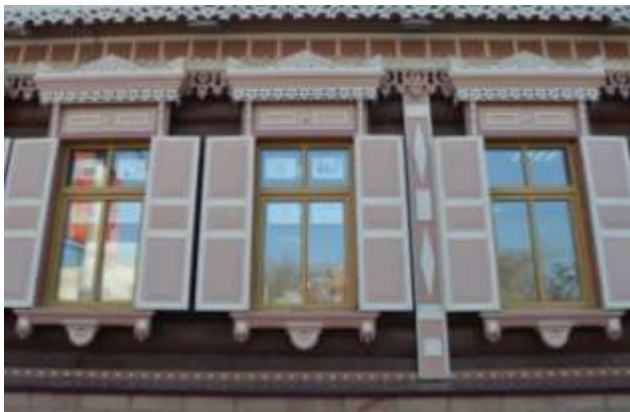
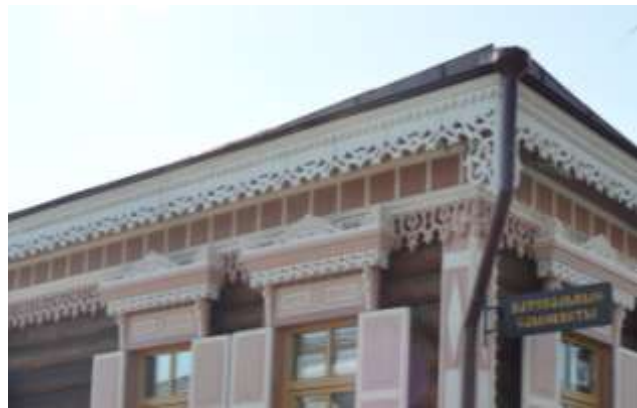
Прямоугольные окна обрамлены наличниками с прямыми сандриками, композицию верхней части завершают гребни из пропиленной резьбы. Лобань (конструктивная часть наличника находящаяся над оконным проёмом) украшена накладными рамками и профилированной розеткой в центре. Карниз подшивной, профиль карниза простой – состоит из полочки каблучка и ещё одной полочки. Карниз украшен пропиленным подзором, а на углах – ажурными свесами. Подкарнизная часть (фриз) набрана из вертикально уложенных досок, с украшенным поясом пропиленной резьбы (рис. 4).

Рис. 4. Фасады выявленного объекта культурного наследия «Дом жилой в усадьбе Колика» по улице Седова, 20 после реставрации: а – наличник с горизонтальным сандриком; б – завершение фасада профилированным карнизом с пропиленным подзором (фото авторов)
