РЕСТАВРАЦИЯ ДЕРЕВЯННЫХ ЗДАНИЙ**Г.Д. Гуделина¹, М.Г. Захарчук²**Иркутский национальный исследовательский технический университет,
664074, г. Иркутск, ул. Лермонтова, 83

В статье рассказывается о проблемах разрушения деревянных зданий и сохранении деревянных памятников истории и культуры (объектов культурного наследия). Объектом исследования в данной статье является «Дом жилой» по ул. по ул. Декабрьских Событий № 77 литер «Б», его реставрация и проблемы приспособления, выполненные ООО НПРМ «Традиция».

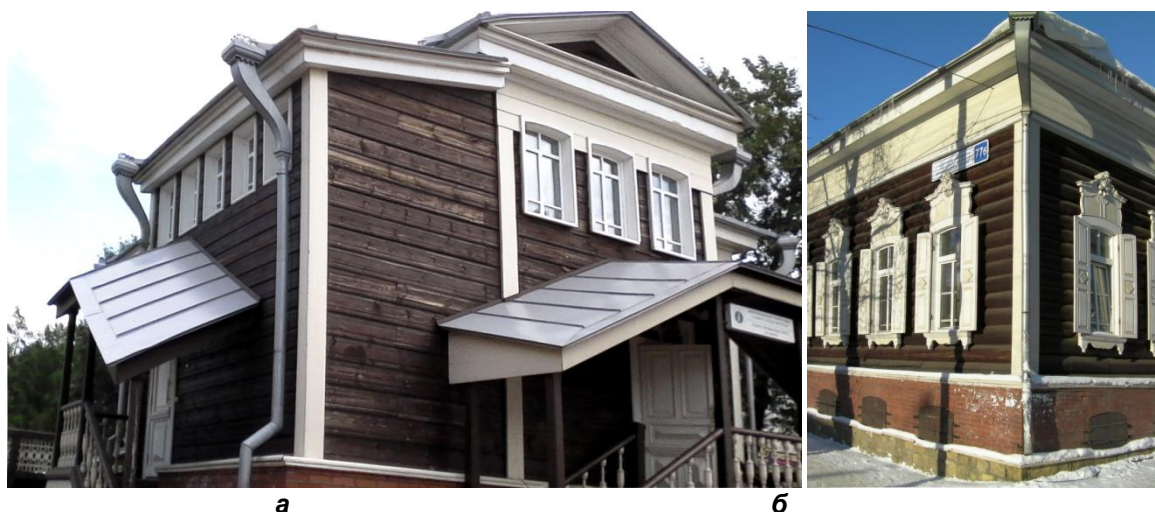
Рис. 1. «Дом жилой» по ул. по ул. Декабрьских Событий № 77 Б после реставрации: а – вид со стороны прируба; б – барочные наличники окон главных фасадов (фото М. Захарчук)

Проект реставрации и приспособления жилого здания под филиал музея истории города Иркутска предусматривал восстановление основного сруба в исторических «родных» пропорциях с максимально возможным сохранением декоративных и конструктивных элементов. Новым, по отношению к зданию, являлось устройство подклета (рис. 1).

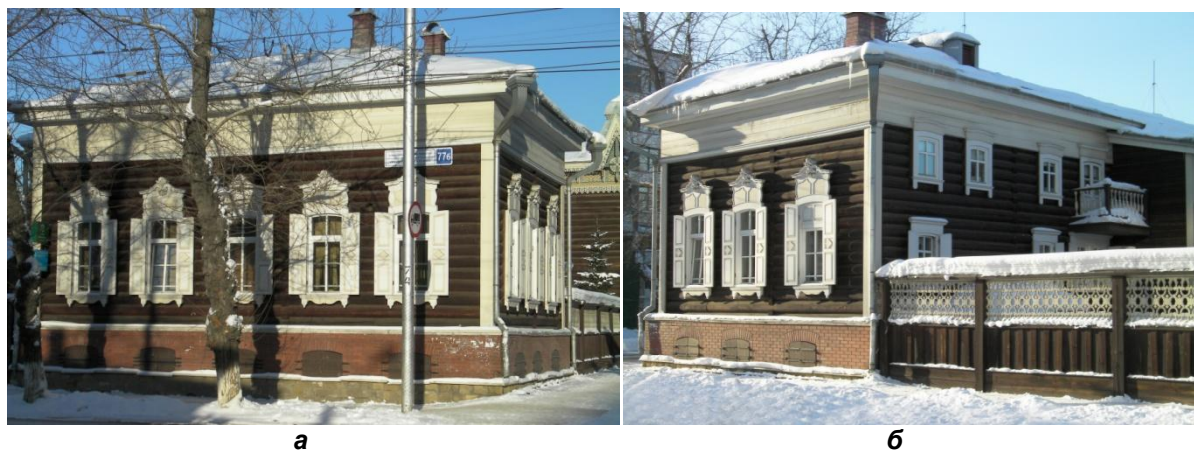
Рис. 2. «Дом жилой» по ул. по ул. Декабрьских Событий № 77 Б после реставрации: а – вид с ул. Декабрьских Событий; б – вид с ул. Ф.Энгельса (фото М. Захарчук)

В настоящее время, после проведенных реставрационных работ, памятник истории и культуры, входящий в состав комплекса построек заповедного комплекса «Декабристы в Иркутске», украшает исторический центр города Иркутска (рис. 2).
